# Diagnostic du réseau d'assainissement CCBVIR Réseau d'eaux usées

**RV N°  
00369  
Séparatif  
eaux  
usées  
(HY13 B0001)**

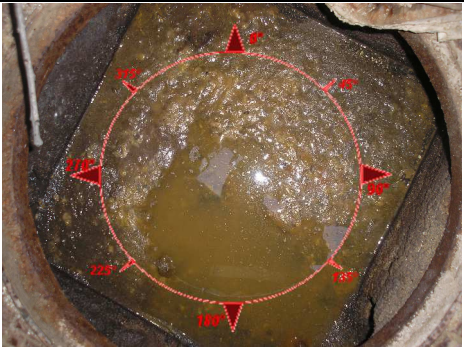
| Photo intérieure | caractéristiques des canalisations | | | | | |

| Observations sur les collecteurs | |
|---|---|
| 2 | Arrivée en chute |
| Obstacle dépôts | Abrasion/corrosion |
| Absence de cunette | |

| Observations sur les collecteurs | |
|---|---|
| Travaux proposés | |
| Hydrocurage | |
