| <b>Désignation</b> | Ouvrage visité | <b>Type d'ouvrage</b> | Regard de visite simple |

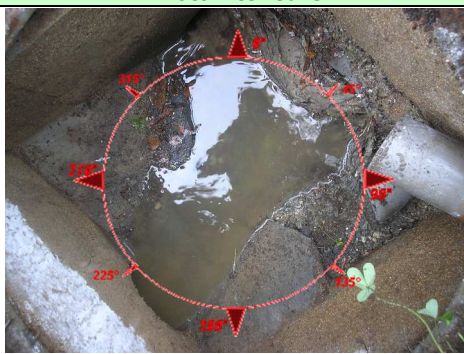
| Photo intérieure | caractéristiques des canalisations | | | | | |

| Observations sur les collecteurs | |
|---|---|
| 2 | Arrivée en chute |
| 3 | Arrivée en chute |

| Observations sur la cunette | |
|---|--|
| Obstacle dépôts | |

| Observations sur le regard | |
|---|--|
| L'exutoire secondaire se bouche facilement vu la configuration. | |

| Travaux proposés | |
|---|---|
| Hydrocurage | Amélioration de l'écoulement |
