Diagnostic du réseau d'assainissement CCBVIR Réseau d'eaux usées

**RV N°
00388
Séparatif
eaux
usées
(HY13 B0001)**

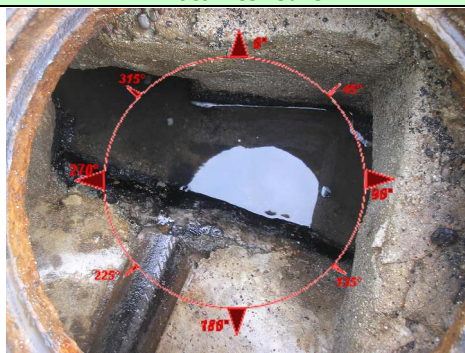
1:Arrivée I	342 °	Ø300	béton	0,750 m	NR m
	2:Arrivée II.1	239 °	Ø150	PVC	0,500 m	NR m
	8:Exutoire I	103 °	Ø300	béton	0,750 m	NR m

Observations sur les collecteurs	
1	
2	Arrivée en chute
8

Observations sur la cunette	
Obstacle dépôts

Observations sur le regard	
Affaissement du regard, perforation du cadre. Rejet au milieu naturel en aval	
Virole non étanche	Couronne non scellée

Travaux proposés	
Hydrocurage	Etanchéification
Amélioration de l'écoulement
