## Diagnostic du réseau d'assainissement CCBVIR Réseau d'eaux usées

**RV N°  
 00397**  
**Séparatif**  
**eaux**  
**usées**  
 (HY13 B0001)

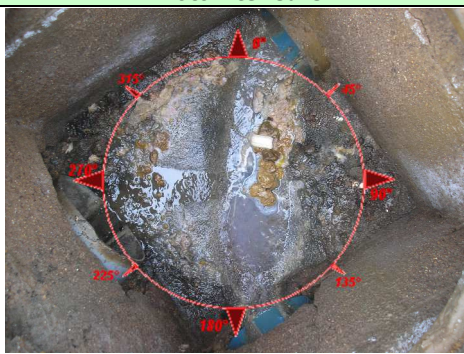
| Photo intérieure | caractéristiques des canalisations | | | | | |

| Observations sur les collecteurs | |
|---|--|
| Obstacle dépôts | |

| Observations sur les collecteurs | |
|---|--|
| Hydrocurage | |
