# Diagnostic du réseau d'assainissement CCBVIR Réseau d'eaux usées

**RV N°  
 00403  
 Séparatif  
 eaux  
 usées  
 (HY13 B0001)**

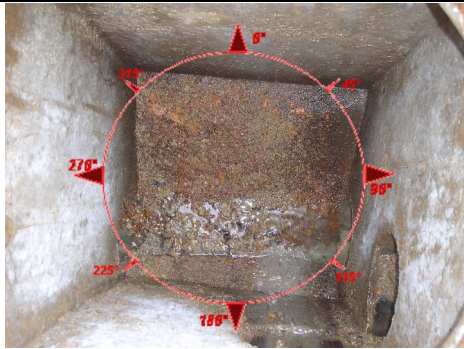
| Observations sur les collecteurs | |
|---|---|
| 2 | Arrivée en chute |
| 3 | Arrivée en chute |

| Observations sur la cunette | |
|---|---|
| Flashs et contrepente | Abrasion/corrosion |

| Travaux proposés |
|---|
| Hydrocurage |
