# Diagnostic du réseau d'assainissement CCBVIR Réseau d'eaux usées

**RV N°  
00409  
Séparatif  
eaux  
usées  
(HY13 B0001)**

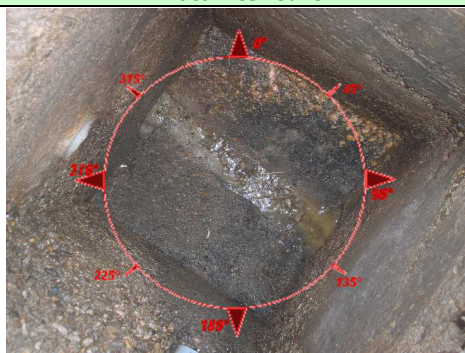
Photo intérieure	caractéristiques des canalisations

Observations sur les collecteurs	
1	
2	Arrivée en chute
3	Arrivée en chute
8

Observations sur la cunette	
Obstacle dépôts	Absence de cunette

Travaux proposés	
Hydrocurage
