Diagnostic du réseau d'assainissement CCBVIR Réseau d'eaux usées

**RV N°
00413
Séparatif
eaux
usées
(HY13 B0001)**

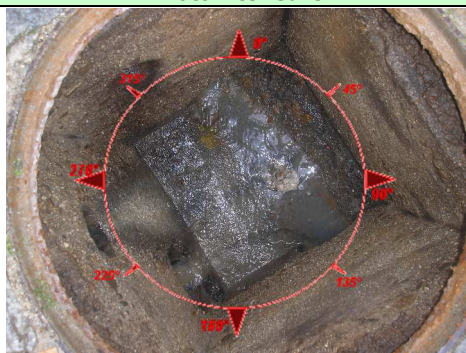
Photo intérieure	caractéristiques des canalisations

Observations sur les collecteurs	
1	
2	Arrivée en chute
3	Arrivée en chute
4	Arrivée en chute
8

Observations sur la cunette	
Obstacle dépôts	Abrasion/corrosion
Absence de cunette

Travaux proposés
Hydrocurage
