## Diagnostic du réseau d'assainissement CCBVIR Réseau d'eaux usées

**RV N°  
00417  
Séparatif  
eaux  
usées  
(HY13 B0001)**

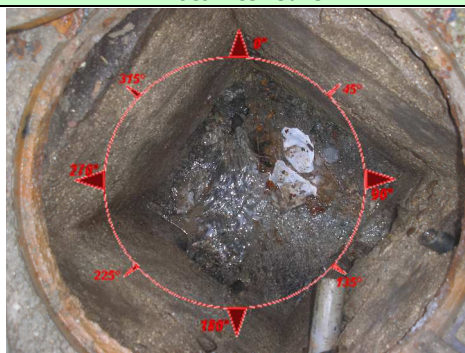
2:Arrivée II.1	267 °	Ø250	Fibro ciment	1,050 m	NR m
	3:Arrivée II.2	227 °	Ø50	PVC	0,650 m	NR m
	4:Arrivée II.3	204 °	Ø100	Fibro ciment	0,300 m	NR m
	5:Arrivée II.4	150 °	Ø200	Fibro ciment	0,880 m	NR m
	8:Exutoire I	1 °	Ø250	Fibro ciment	1,200 m	NR m

Observations sur les collecteurs	
2	Arrivée en chute
3	Arrivée en chute
4	Arrivée en chute
5	Arrivée en chute
8

Observations sur la cunette	
Cassure	Obstacle dépôts
Absence de cunette

Travaux proposés	
Hydrocurage	Réhabilitation ponctuelle
