Diagnostic du réseau d'assainissement CCBVIR Réseau d'eaux usées

RV N°
00422
Séparatif
eaux
usées
(HY13 B0001)

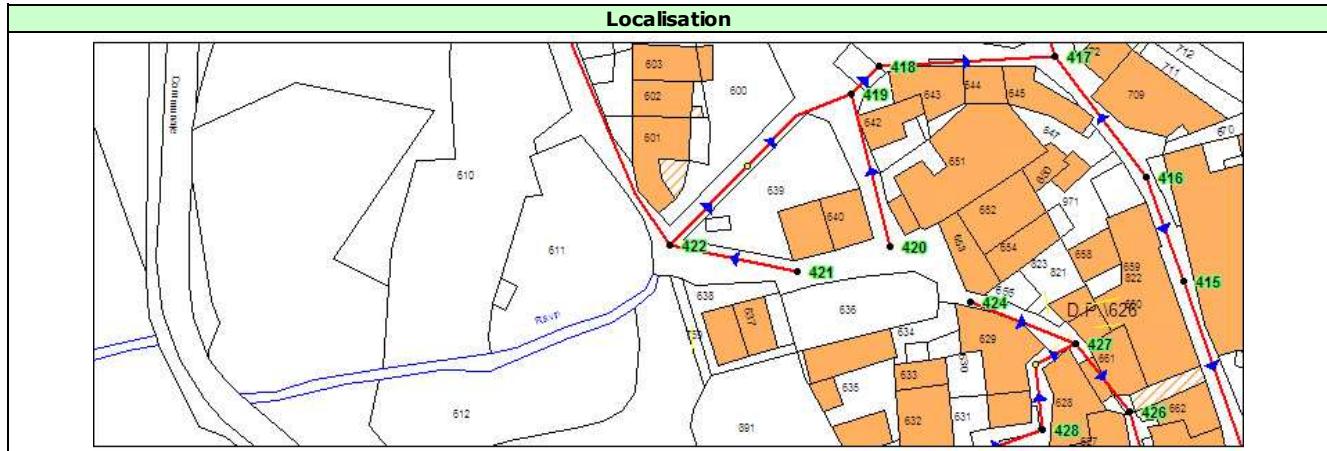
Observations sur les collecteurs	
1	Arrivée en chute
2	
3	Arrivée en chute
4	Arrivée en chute ; Gros débit d'eau claire
5	Arrivée en chute
8

Observations sur la cunette	
Obstacle dépôts	Absence de cunette

Observations sur le regard	
Hydrocurage
