Diagnostic du réseau d'assainissement CCBVIR Réseau d'eaux usées

RV N°
00424
Séparatif
eaux
usées
(HY13 B0001)

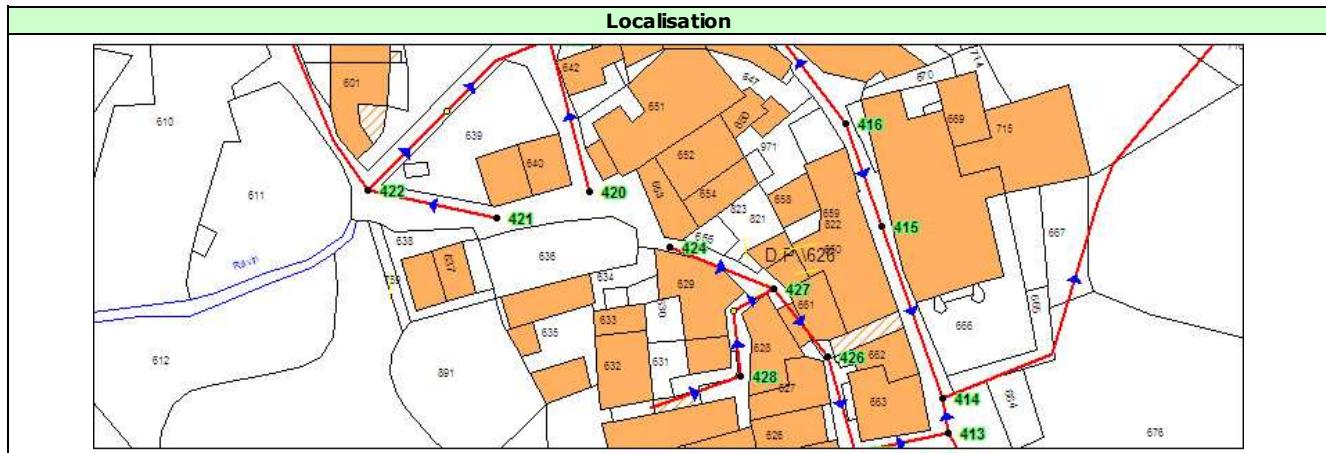
Désignation	Ouvrage visité	Type d'ouvrage	Regard de visite simple
Altimétrie	Cote tampon NGF : NR m	Profondeur : 0,700 m	Cote radier NGF : NR m
Debit eau claire parasite (QECP)	NR l/s

Photo intérieure	caractéristiques des canalisations					
	Collecteur	Angle	Géométrie	Nature	FE/TN	FE/NGF
	1:Arrivée I	317 °	Ø100	Fibro ciment	0,300 m	NR m
	2:Arrivée II.1	180 °	Ø100	Fibro ciment	0,300 m	NR m
	3:Arrivée II.2	233 °	Ø150	Fibro ciment	0,400 m	NR m
	8:Exutoire I	97 °	Ø200	Fibro ciment	0,700 m	NR m

Observations sur les collecteurs	
1	Arrivée en chute
2	Arrivée en chute
3	Arrivée en chute
8

Observations sur la cunette	
Obstacle dépôts	Abrasion/corrosion
Absence de cunette

Hydrocurage	Amélioration de l'écoulement
-------------	------------------------------
