# **Diagnostic du réseau d'assainissement CCBVIR Réseau d'eaux usées**

**RV N°  
 00427  
 Séparatif  
 eaux  
 usées  
 (HY13 B0001)**

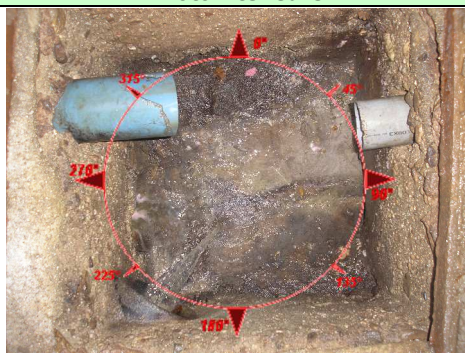
Observations sur les collecteurs	
1	Arrivée en chute
2	Arrivée en chute
3	
4	Arrivée en chute
8

Observations sur la cunette	
Obstacle dépôts	Absence de cunette

Travaux proposés	
Hydrocurage
