# Diagnostic du réseau d'assainissement CCBVIR Réseau d'eaux usées

**RV N°  
00430  
Séparatif  
eaux  
usées  
(HY13 B0001)**

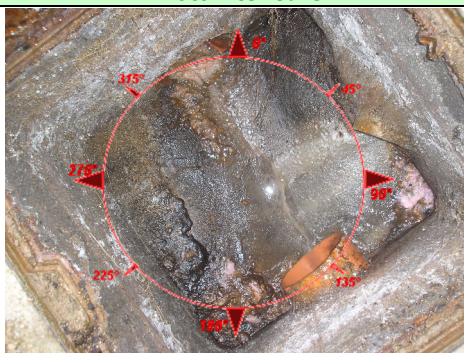
| Photo intérieure | caractéristiques des canalisations | | | | | |

| Observations sur les collecteurs | |
|---|---|
| Présence de racines | Obstacle dépôts |
| Absence de cunette | |

| Observations sur les collecteurs | |
|---|---|
| Hydrocurage | Réhabilitation ponctuelle |
