## Diagnostic du réseau d'assainissement CCBVIR Réseau d'eaux usées

**RV N°**  
**00459**  
**Séparatif**  
**eaux**  
**usées**  
(HY13 B0001)

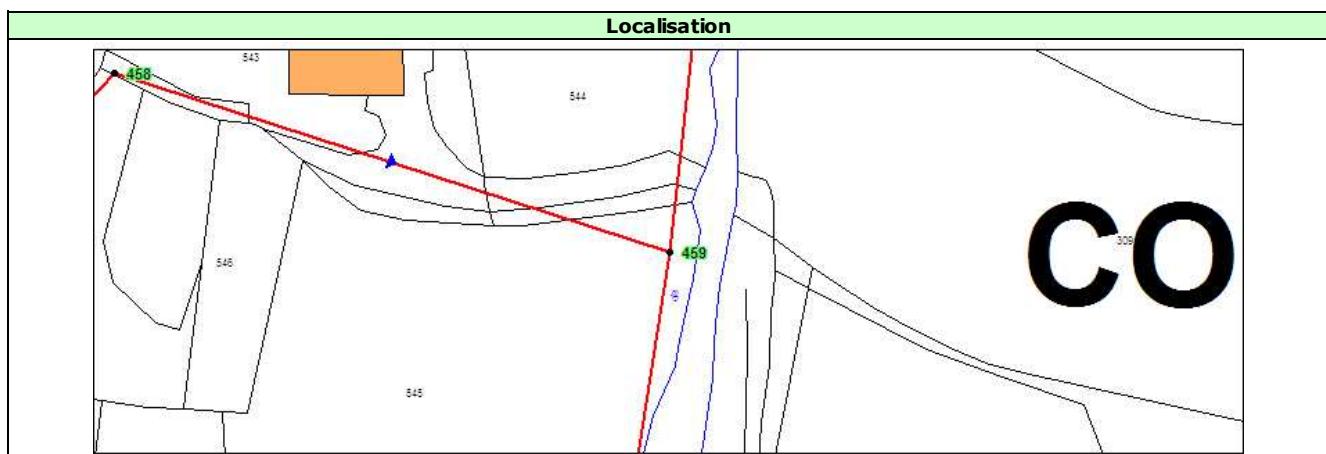
| Photo intérieure | caractéristiques des canalisations | | | | | |

| Observations sur les collecteurs | |
|---|---|
| 2 | Arrivée en chute |
