Diagnostic du réseau d'assainissement CCBVIR Réseau d'eaux usées

RV N°
00462
Séparatif
eaux
usées
(HY13 B0001)

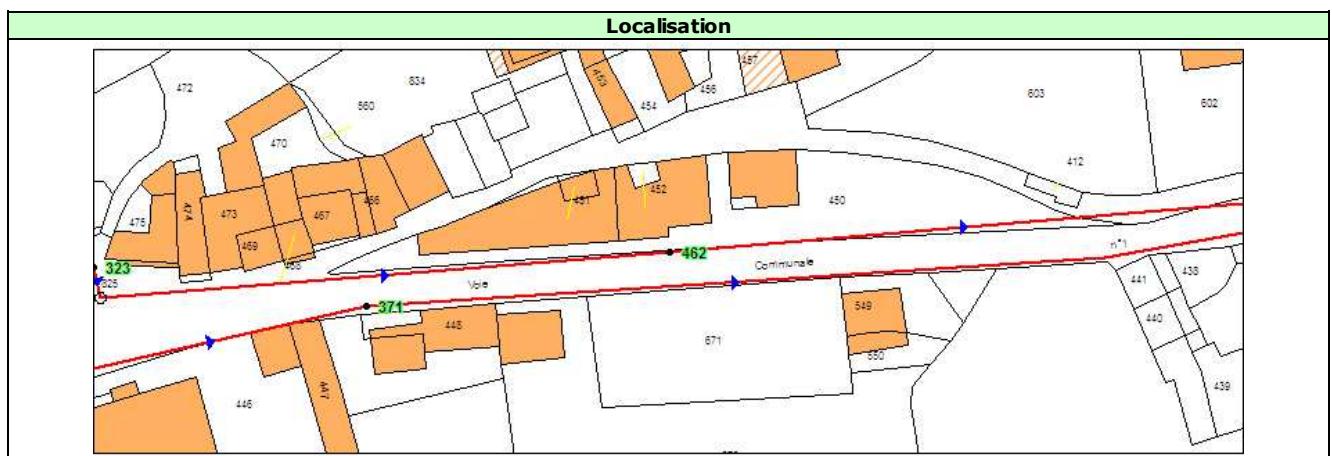
Observations sur les collecteurs	
1	
2	Arrivée en chute
3	Arrivée en chute
8

Observations sur le regard	
Affaissement et perforation du cadre	
Virole non étanche

Travaux proposés	
Réhabilitation ponctuelle	Etanchéification
