## Diagnostic du réseau d'assainissement CCBVIR Réseau d'eaux usées

**RV N°  
 00470  
 Séparatif  
 eaux  
 usées  
 (HY13 B0001)**

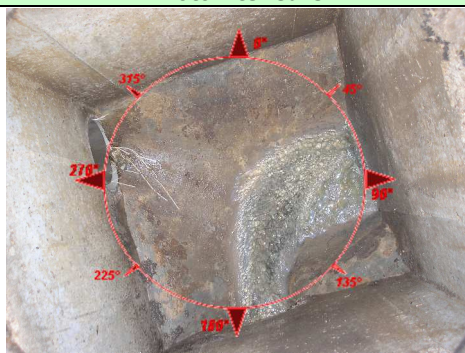
| Photo intérieure | caractéristiques des canalisations | | | | | |

| Observations sur les collecteurs | |
|---|---|
| 1 | Arrivée en chute |
| 2 | Arrivée en chute |
| Présence de racines | |

| Observations sur les collecteurs | |
|---|---|
| Réhabilitation ponctuelle | |
