Diagnostic du réseau d'assainissement CCB VIR

Réseau d'eaux usées

**RV N°
00478
Séparatif
eaux
usées
(HY13 B0001)**

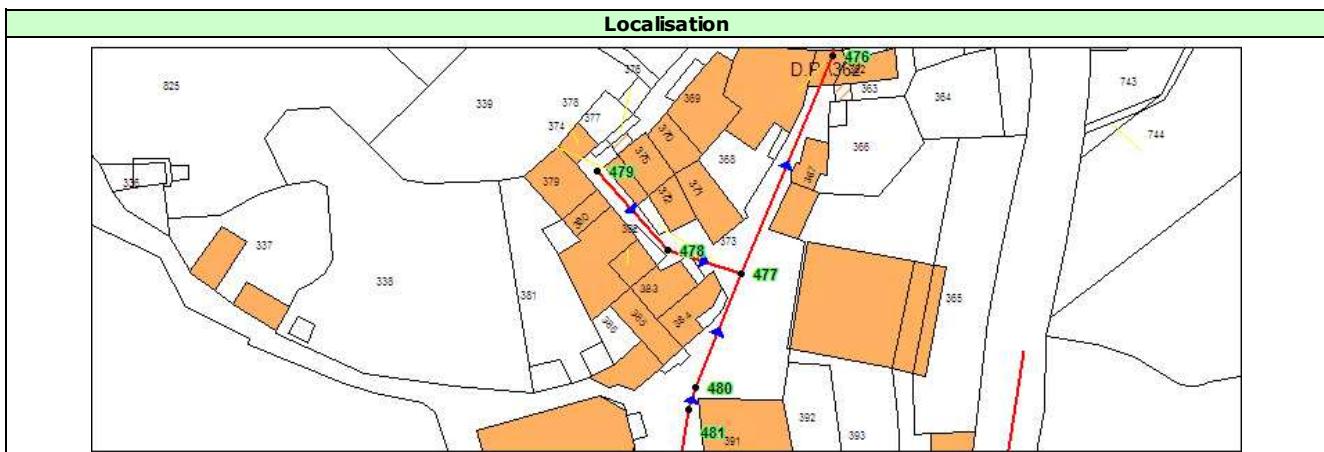
Observations sur les collecteurs	
1	
2	Arrivée en chute
3	Arrivée en chute
4	Arrivée en chute
5	Arrivée en chute
8

Observations sur la cunette	
Présence de racines	Obstacle déposés
Absence de cunette

Observations sur le regard	
Travaux proposés	
Hydrocureuse	Réhabilitation ponctuelle
