Diagnostic du réseau d'assainissement CCBVIR Réseau d'eaux usées

**RV N°
 00479
 Séparatif
 eaux
 usées
 (HY13 B0001)**

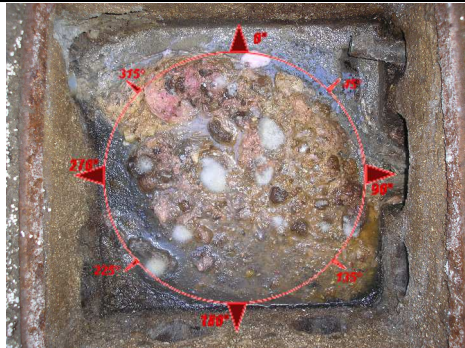
| Photo intérieure | caractéristiques des canalisations | | | | | |

| Observations sur les collecteurs | |
|---|---|
| 2 | Arrivée en chute |
| 3 | Arrivée en chute |
| 4 | Arrivée en chute |

| Observations sur la cunette | |
|---|---|
| Obstacle dépôts | Absence de cunette |

| Travaux proposés | |
|---|--|
| Hydrocurage | |
