# Diagnostic du réseau d'assainissement CCBVIR Réseau d'eaux usées

**RV N°  
 00484  
 Séparatif  
 eaux  
 usées  
 (HY13 B0001)**

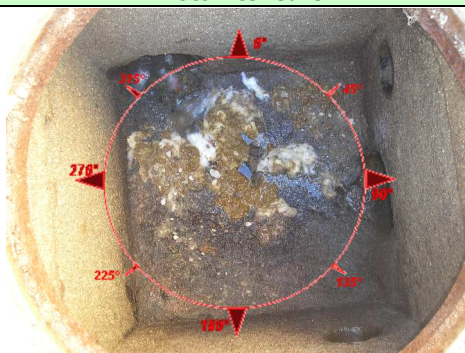
1:Arrivée I	9 °	Ø200	Fibro ciment	0,690 m	NR m
	2:Arrivée II.1	74 °	Ø100	Fibro ciment	0,450 m	NR m
	3:Arrivée II.2	172 °	Ø100	Fibro ciment	0,400 m	NR m
	8:Exutoire I	130 °	Ø200	Fibro ciment	0,690 m	NR m

Observations sur les collecteurs	
1	
2	Arrivée en chute
3	Arrivée en chute
8

Observations sur la cunette	
Obstacle dépôts	Absence de cunette

Travaux proposés	
Hydrocurage
