# Diagnostic du réseau d'assainissement CCBVIR Réseau d'eaux usées

**RV N°  
 00494  
 Séparatif  
 eaux  
 usées  
 (HY13 B0001)**

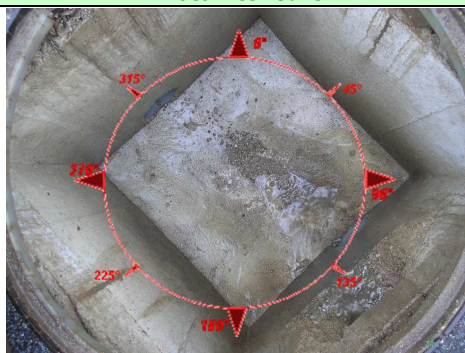
Photo intérieure	caractéristiques des canalisations

Observations sur les collecteurs	
1	
2	Arrivée en chute ; Branchement de la grille
8

Observations sur la cunette	
Raccordement défectueux

Observations sur le regard	
Grille pluviale raccordée sur réseau EU. Une reprise du branchement de la grille vers le réseau pluvial adjacent est nécessaire. (Idem pour la grille située 100m plus bas dans le chemin).

Travaux proposés	
Reprise des branchements
