## Diagnostic du réseau d'assainissement CCBVIR Réseau d'eaux usées

**RV N°**  
**00533**  
**Séparatif**  
**eaux**  
**usées**  
 (HY13 B0001)

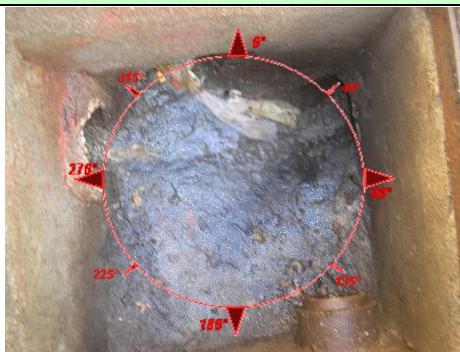
1:Arrivée I	229 °	Ø150	béton	0,500 m	NR m
	2:Arrivée II.1	192 °	Ø100	PVC	0,600 m	NR m
	3:Arrivée II.2	135 °	Ø150	Fibro ciment	0,450 m	NR m
	4:Arrivée II.3	314 °	Ø120	Fibro ciment	0,400 m	NR m
	8:Exutoire I	20 °	Ø150	béton	0,600 m	NR m

Observations sur les collecteurs	
1	Arrivée en chute
2	
3	Arrivée en chute
4	Arrivée en chute
8
