Diagnostic du réseau d'assainissement CCBVIR Réseau d'eaux usées

**RV N°
00534
Séparatif
eaux
usées
(HY13 B0001)**

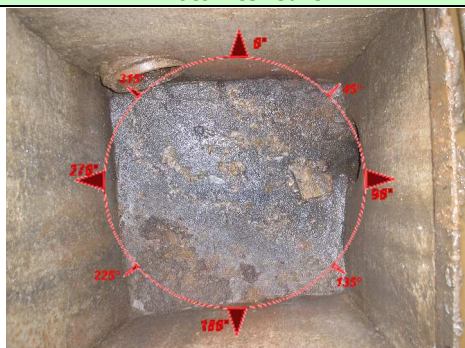
| Observations sur les collecteurs | |
|---|---|
| 1 | Arrivée en chute |
