# Diagnostic du réseau d'assainissement CCBVIR Réseau d'eaux usées

**RV N°  
 00535  
 Séparatif  
 eaux  
 usées  
 (HY13 B0001)**

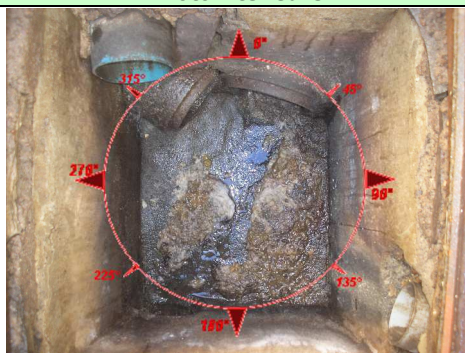
Observations sur les collecteurs	
1	
2	
3	Arrivée en chute
4	Arrivée en chute
8

Observations sur la cunette	
Obstacle dépôts	Absence de cunette

Travaux proposés	
Hydrocurage
