## Diagnostic du réseau d'assainissement CCBVIR Réseau d'eaux usées

**RV N°**  
**00541**  
**Séparatif**  
**eaux**  
**usées**  
(HY13 B0001)

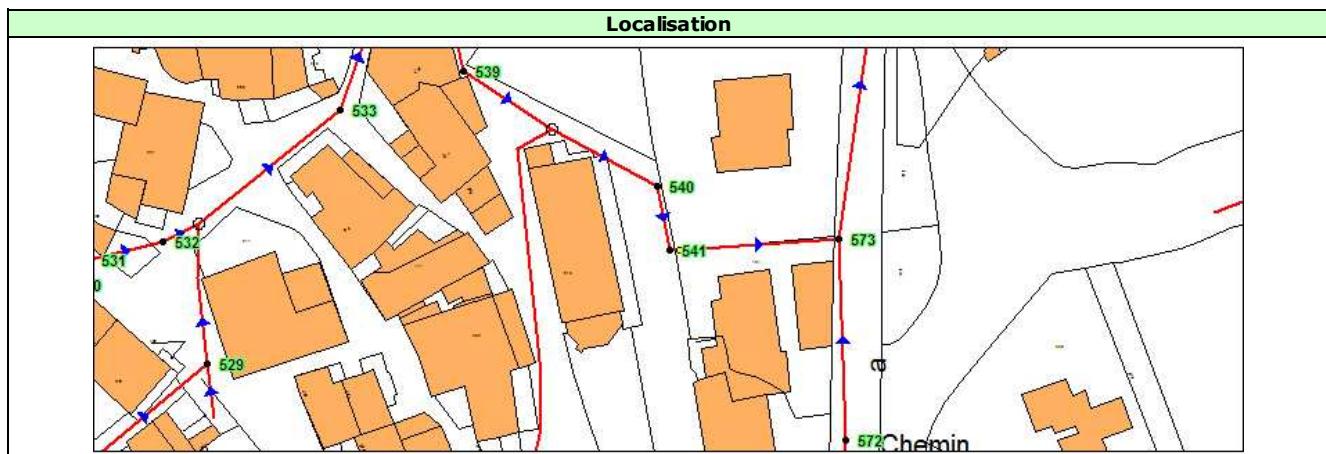
| Observations sur les collecteurs | |
|---|---|
| 1 | Arrivée en chute |
| 8 | Arrivée en chute |
| Obstacle dépôts | Absence de cunette |

| Observations sur les collecteurs | |
|---|---|
| Hydrocurage | |
