Diagnostic du réseau d'assainissement CCBVIR Réseau d'eaux usées

**RV N°
 00542
 Séparatif
 eaux
 usées
 (HY13 B0001)**

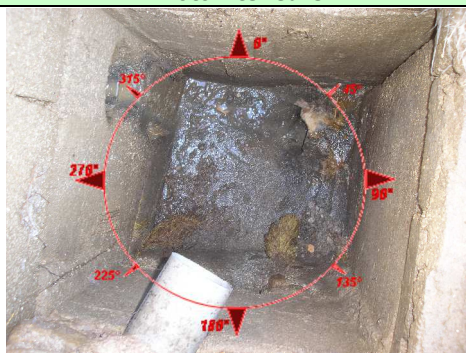
Photo intérieure	caractéristiques des canalisations

Observations sur les collecteurs	
1	Arrivée en chute
2	Arrivée en chute
3	Arrivée en chute
8

Observations sur la cunette	
Présence de racines	Obstacle dépôts
Absence de cunette

Observations sur le regard
Regard non étanche, tampon béton

Travaux proposés	
Hydrocurage	Réhabilitation ponctuelle
