# Diagnostic du réseau d'assainissement CCBVIR Réseau d'eaux usées

**RV N°  
 00553  
 Séparatif  
 eaux  
 usées  
 (HY13 B0001)**

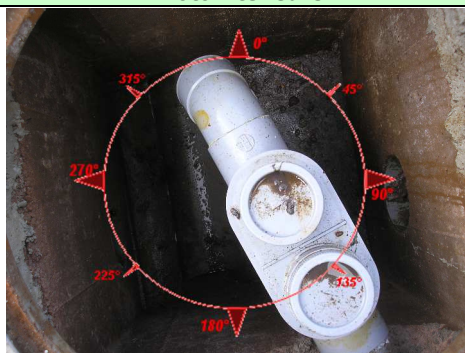
Observations sur les collecteurs	
1	Arrivée en chute
2	Arrivée en chute
3	Arrivée en chute
4	Arrivée en chute
8
