# Diagnostic du réseau d'assainissement CCBVIR Réseau d'eaux usées

**RV N°  
 00557  
 Séparatif  
 eaux  
 usées  
 (HY13 B0001)**

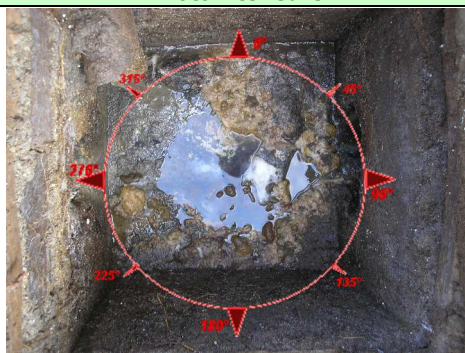
Photo intérieure	caractéristiques des canalisations

Observations sur les collecteurs	
1	Arrivée en chute
2	Arrivée en chute
8	
Observations sur la cunette	
Présence de racines	Obstacle dépôts
Absence de cunette	
Observations sur le regard	
Travaux proposés	
Hydrocurage	Réhabilitation ponctuelle
