# Diagnostic du réseau d'assainissement CCBVIR Réseau d'eaux usées

**RV N°  
00558  
Séparatif  
eaux  
usées  
(HY13 B0001)**

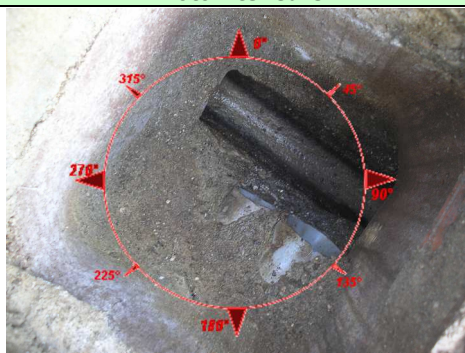
Photo intérieure	caractéristiques des canalisations

Collecteur	Angle	Géométrie	Nature	FE/TN	FE/NGF
	1:Arrivée I	314 °	Ø120	Fibro ciment	0,560 m	NR m
	2:Arrivée II.1	249 °	Ø100	PVC	0,430 m	NR m
	3:Arrivée II.2	235 °	Ø50	PVC	0,430 m	NR m
	8:Exutoire I	134 °	Ø120	Fibro ciment	0,560 m	NR m

Observations sur les collecteurs	
1	
2	Arrivée en chute
3	Arrivée en chute
8
