# Diagnostic du réseau d'assainissement CCBVIR Réseau d'eaux usées

**RV N°  
00562  
Séparatif  
eaux  
usées  
(HY13 B0001)**

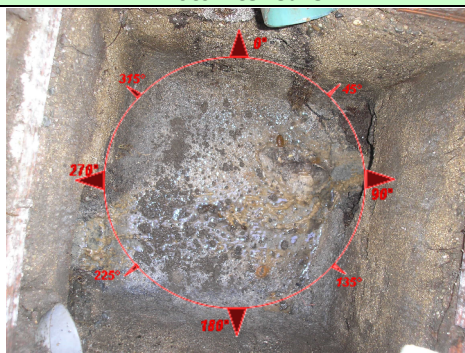
Observations sur les collecteurs	
1	Arrivée en chute
2	Arrivée en chute
3	Arrivée en chute
4	Arrivée en chute
5	Arrivée en chute
8

Observations sur la cunette	
Présence de racines	Obstacle dépôts

Travaux proposés	
Hydrocurage	Réhabilitation ponctuelle
