# **Diagnostic du réseau d'assainissement CCBVIR Réseau d'eaux usées**

**RV N°  
 00567  
 Séparatif  
 eaux  
 usées  
 (HY13 B0001)**

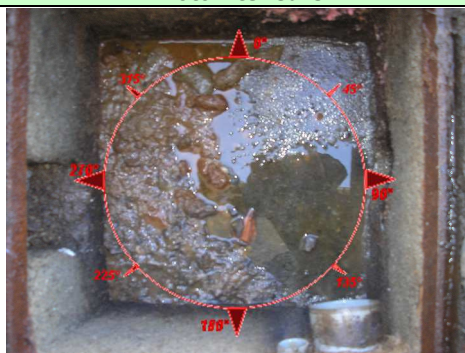
Observations sur les collecteurs	
1	Arrivée en chute
8

Observations sur la cunette	
Obstacle dépôts	Absence de cunette

Travaux proposés	
Hydrocurage
