Diagnostic du réseau d'assainissement CCBVIR Réseau d'eaux usées

**RV N°
 00573
 Séparatif
 eaux
 usées
 (HY13 B0001)**

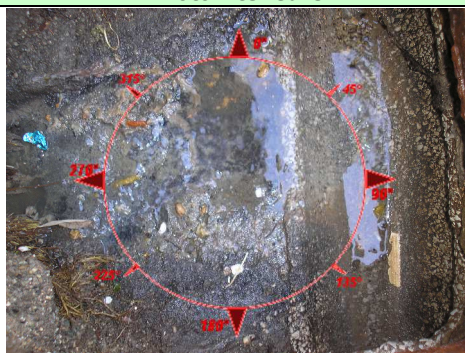
Observations sur les collecteurs	
1	Arrivée en chute
2	
8	
Observations sur la cunette	
Présence de racines	Obstacle dépôts
Absence de cunette	
Observations sur le regard	
Regard situé dans le caniveau pluvial	
Virole non étanche	
Travaux proposés	
Hydrocurage	Réhabilitation ponctuelle
Etanchéification
