# Diagnostic du réseau d'assainissement CCBVIR Réseau d'eaux usées

**RV N°  
 00581  
 Séparatif  
 eaux  
 usées  
 (HY13 B0001)**

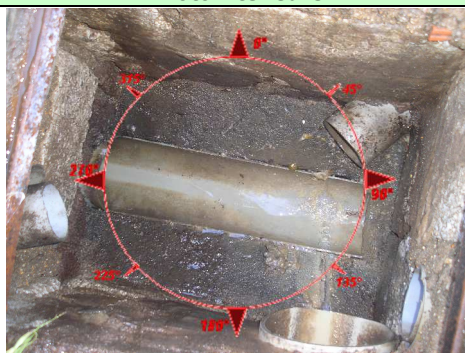
Photo intérieure	caractéristiques des canalisations					
	Collecteur	Angle	Géométrie	Nature	FE/TN	FE/NGF

1:Arrivée I	167 °	Ø250	PVC	0,500 m	NR m
	2:Arrivée II.1	332 °	Ø120	PVC	0,600 m	NR m
	3:Arrivée II.2	231 °	Ø100	PVC	0,340 m	NR m
	4:Arrivée II.3	96 °	Ø100	PVC	0,300 m	NR m
	8:Exutoire I	257 °	Ø200	Fibro ciment	0,870 m	NR m

Observations sur les collecteurs	
1	Arrivée en chute
2	Arrivée en chute
3	Arrivée en chute
4	Arrivée en chute
8
