# Diagnostic du réseau d'assainissement CCBVIR Réseau d'eaux usées

**RV N°  
00592  
Séparatif  
eaux  
usées  
(HY13 B0001)**

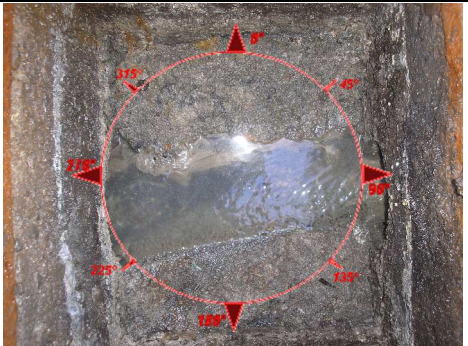
Photo intérieure	caractéristiques des canalisations

Observations sur la cunette	
Obstacle dépôts	Flashes et contrepenne

Observations sur le regard	
Débordements fréquents	
Traces de mise en charge

Travaux proposés	
Hydrocurage
