## Diagnostic du réseau d'assainissement CCBVIR Réseau d'eaux usées

**RV N° 00600**  
**Séparatif eaux usées**  
 (HY13 B0001)

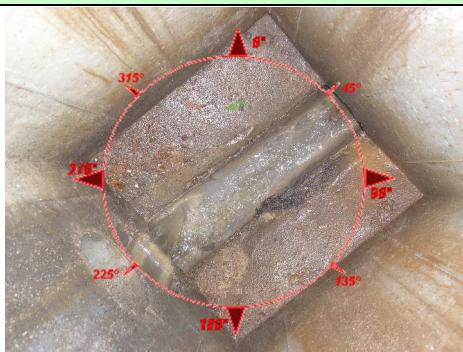
Photo intérieure	caractéristiques des canalisations					
	Collecteur	Angle	Géométrie	Nature	FE/TN	FE/NGF

Observations sur les collecteurs	
1	
2	Arrivée en chute
3	Arrivée en chute
8

Observations sur la cunette	
Présence de racines

Observations sur le regard	
Réhabilitation ponctuelle

Travaux proposés	
Réhabilitation ponctuelle
