## Diagnostic du réseau d'assainissement CCBVIR Réseau d'eaux usées

**RV N°  
 00612  
 Séparatif  
 eaux  
 usées  
 (HY13 B0001)**

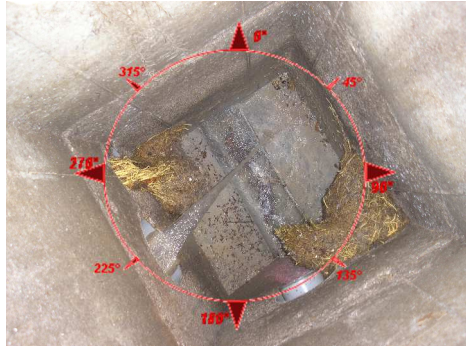
Photo intérieure	caractéristiques des canalisations					
	Collecteur	Angle	Géométrie	Nature	FE/TN	FE/NGF

Observations sur les collecteurs	
1	Arrivée en chute
2	Arrivée en chute
3	Arrivée en chute
4	Arrivée en chute
8

Observations sur la cunette	
Présence de racines

Travaux proposés	
Réhabilitation ponctuelle
