# Diagnostic du réseau d'assainissement CCBVIR Réseau d'eaux usées

**RV N°  
00623  
Séparatif  
eaux  
usées  
(HY13 B0001)**

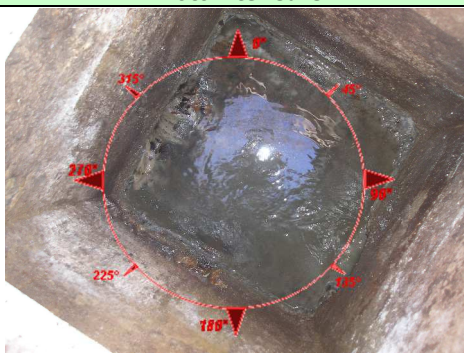
| Photo intérieure | caractéristiques des canalisations | | | | | |

| Observations sur les collecteurs | |
|---|---|
| 2 | Arrivée en chute |

| Observations sur la cunette | |
|---|---|
| Obstacle dépôts | Abrasion/corrosion |

| Observations sur le regard | |
|---|--|
| Traces de mise en charge | |

| Travaux proposés | |
|---|--|
| Hydrocurage | |
