# Diagnostic du réseau d'assainissement CCBVIR Réseau d'eaux usées

**RV N°  
00624  
Séparatif  
eaux  
usées  
(HY13 B0001)**

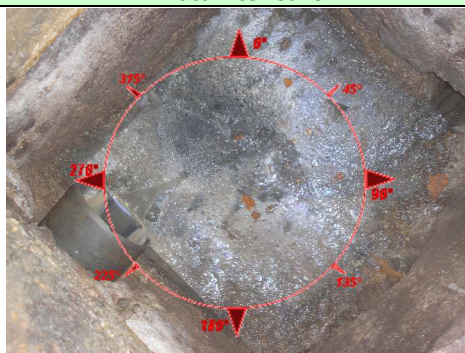
1:Arrivée I	81 °	Ø200	PVC	1,350 m	NR m
	2:Arrivée II.1	155 °	Ø200	PVC	0,830 m	NR m
	3:Arrivée II.2	343 °	Ø200	PVC	1,100 m	NR m
	8:Exutoire I	255 °	Ø200	PVC	1,350 m	NR m

Observations sur les collecteurs	
1	
2	Arrivée en chute
3	Arrivée en chute
8

Observations sur la cunette	
Abrasion/corrosion	Absence de cunette

Travaux proposés	
Renforcement de l'ouvrage
