# **Diagnostic du réseau d'assainissement CCBVIR Réseau d'eaux usées**

**RV N°  
 00628  
 Séparatif  
 eaux  
 usées  
 (HY13 B0001)**

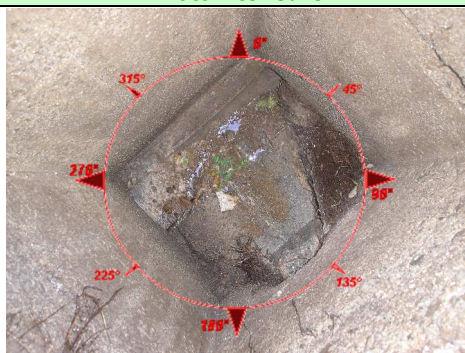
Photo intérieure	caractéristiques des canalisations					
	Collecteur	Angle	Géométrie	Nature	FE/TN	FE/NGF

1:Arrivée I	241 °	Ø200	PVC	1,500 m	NR m
	2:Arrivée II.1	152 °	Ø150	PVC	0,970 m	NR m
	8:Exutoire I	62 °	Ø200	PVC	1,500 m	NR m

Observations sur les collecteurs	
1	
2	Arrivée en chute
8

Observations sur la cunette	
Présence de racines

Travaux proposés	
Réhabilitation ponctuelle
