**Diagnostic du réseau  
d'assainissement  
CCBVIR  
Réseau d'eaux usées**

**RV N°  
00631  
Séparatif  
eaux  
usées  
(HY13 B0001)**

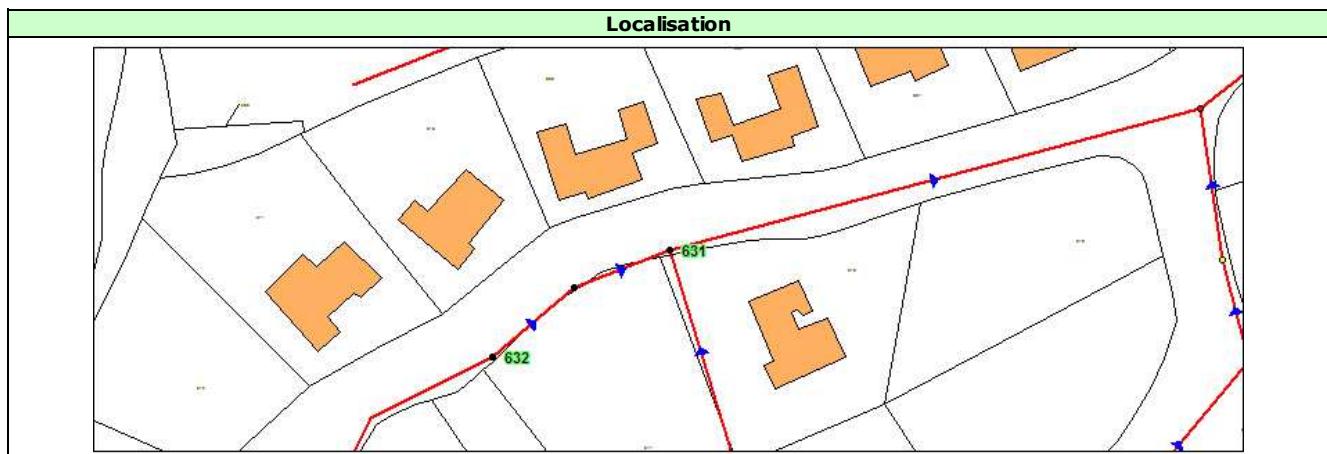
<b>Observations sur les collecteurs</b>	
1	Arrivée en chute
2	
3	Arrivée en chute
4	Arrivée en chute
8

<b>Observations sur la cunette</b>	
Présence de racines

<b>Observations sur le regard</b>	
Réhabilitation ponctuelle

<b>Travaux proposés</b>	
Réhabilitation ponctuelle
