**Diagnostic du réseau  
d'assainissement  
CCBVIR  
Réseau d'eaux usées**

**RV N°  
00641  
Séparatif  
eaux  
usées  
(HY13 B0001)**

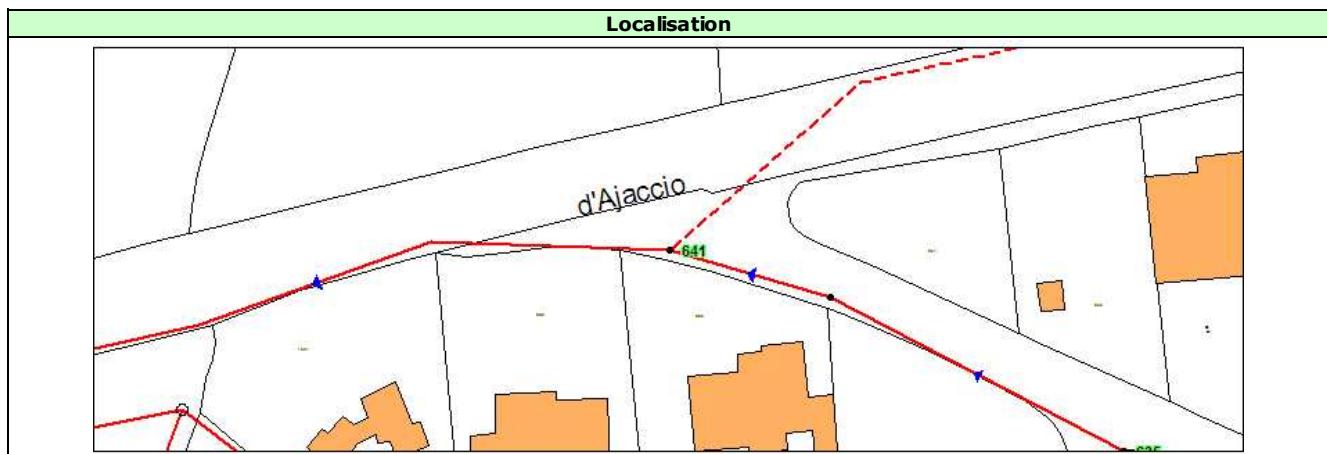
Photo intérieure	caractéristiques des canalisations					
	Collecteur	Angle	Géométrie	Nature	FE/TN	FE/NGF
1:Arrivée I	99 °	Ø200	PVC	0,500 m	NR m	
2:Arrivée II.1	65 °	Ø100	Fonte	0,350 m	NR m	
3:Arrivée II.2	168 °	Ø120	PVC	0,300 m	NR m	
8:Exutoire I	271 °	Ø200	PVC	0,500 m	NR m

Observations sur les collecteurs	
1	
2	Arrivée en chute
3	Arrivée en chute
8

Observations sur la cunette	
Obstacle dépôts	Flashes et contrepointe
Abrasion/corrosion

Observations sur le regard	
Hydrocurage	Renforcement de l'ouvrage

Travaux proposés	
Hydrocurage	Renforcement de l'ouvrage
Amélioration de l'écoulement
