# **Diagnostic du réseau d'assainissement CCBVIR Réseau d'eaux usées**

**RV N°  
 00658  
 Séparatif  
 eaux  
 usées  
 (HY13 B0001)**

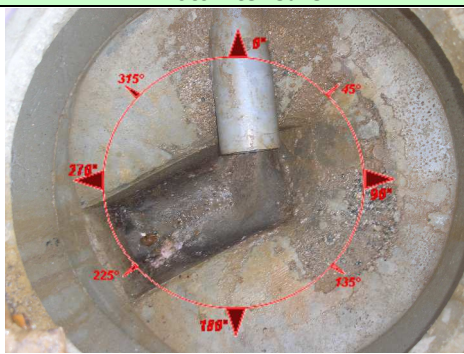
| Observations sur les collecteurs | |
|---|---|
| 1 | Arrivée en chute |
