# Diagnostic du réseau d'assainissement CCBVIR Réseau d'eaux usées

**RV N°  
00672  
Séparatif  
eaux  
usées  
(HY13 B0001)**

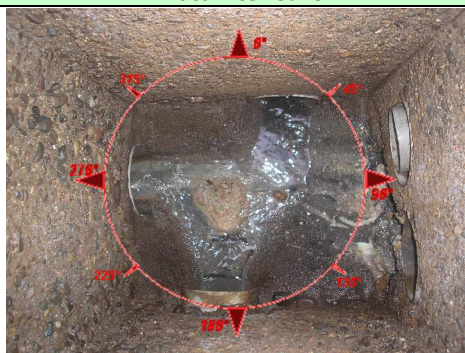
Observations sur les collecteurs	
1	
2	
3	Arrivée en chute
4	Arrivée en chute
8

Observations sur la cunette	
Obstacle dépôts

Travaux proposés	
Hydrocurage
