Diagnostic du réseau d'assainissement CCBVIR Réseau d'eaux usées

**RV N°
00681
Séparatif
eaux
usées
(HY13 B0001)**

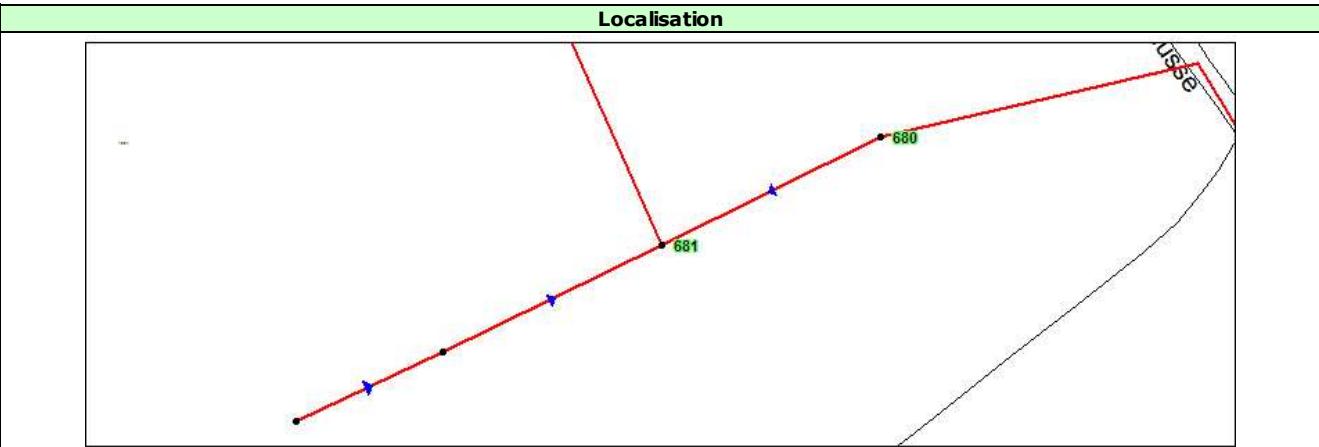
Observations sur les collecteurs	
1	
2	
3	
4	Arrivée en chute
8
