**Diagnostic du réseau  
d'assainissement  
CCBVIR  
Réseau d'eaux usées**

**RV N°  
00693  
Séparatif  
eaux  
usées  
(HY13 B0001)**

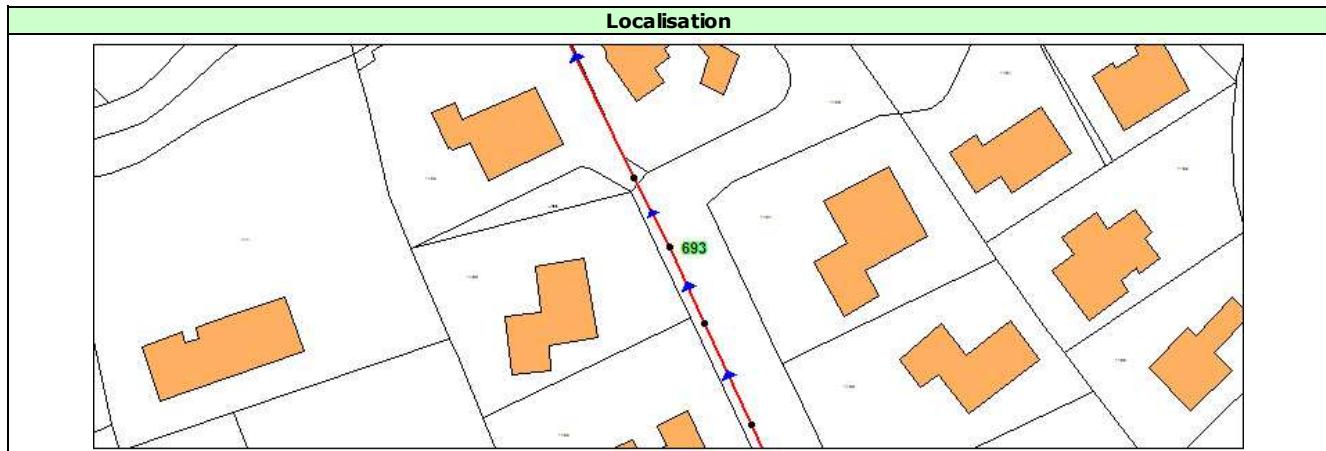
<b>Observations sur les collecteurs</b>	
1	
2	Arrivée en chute
3	Arrivée en chute
8

<b>Observations sur la cunette</b>	
Présence de racines	Obstacle dépôts

<b>Observations sur le regard</b>	
Hydrocurage	Réhabilitation ponctuelle
