| Désignation | Ouvrage visité | Type d'ouvrage | Regard de visite simple |

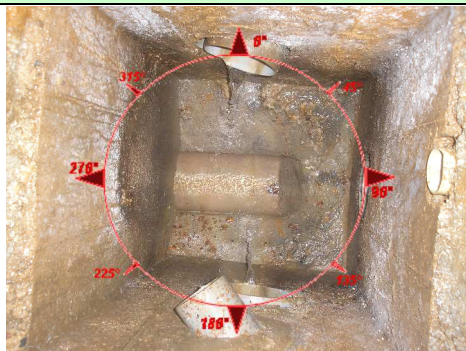
| Photo intérieure | caractéristiques des canalisations | | | | | |

| Observations sur les collecteurs | |
|---|---|
| 1 | Arrivée en chute |
| 2 | Arrivée en chute |
| 3 | Arrivée en chute |
| 4 | Arrivée en chute |
