# Diagnostic du réseau d'assainissement CCBVIR Réseau d'eaux usées

**RV N°  
 00711  
 Séparatif  
 eaux  
 usées  
 (HY13 B0001)**

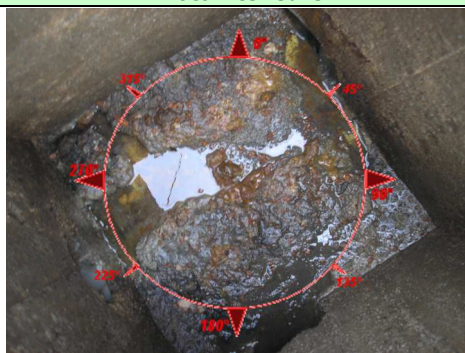
Photo intérieure	caractéristiques des canalisations					
	Collecteur	Angle	Géométrie	Nature	FE/TN	FE/NGF

Observations sur les collecteurs	
1	Arrivée en chute
2	
8	
Observations sur la cunette	
Obstacle dépôts	Abrasion/corrosion
Absence de cunette	
Observations sur le regard	
Travaux proposés	
Hydrocurage	Amélioration de l'écoulement
