**Diagnostic du réseau
d'assainissement
CCBVIR
Réseau d'eaux usées**

**RV N°
00719
Séparatif
eaux
usées
(HY13 B0001)**

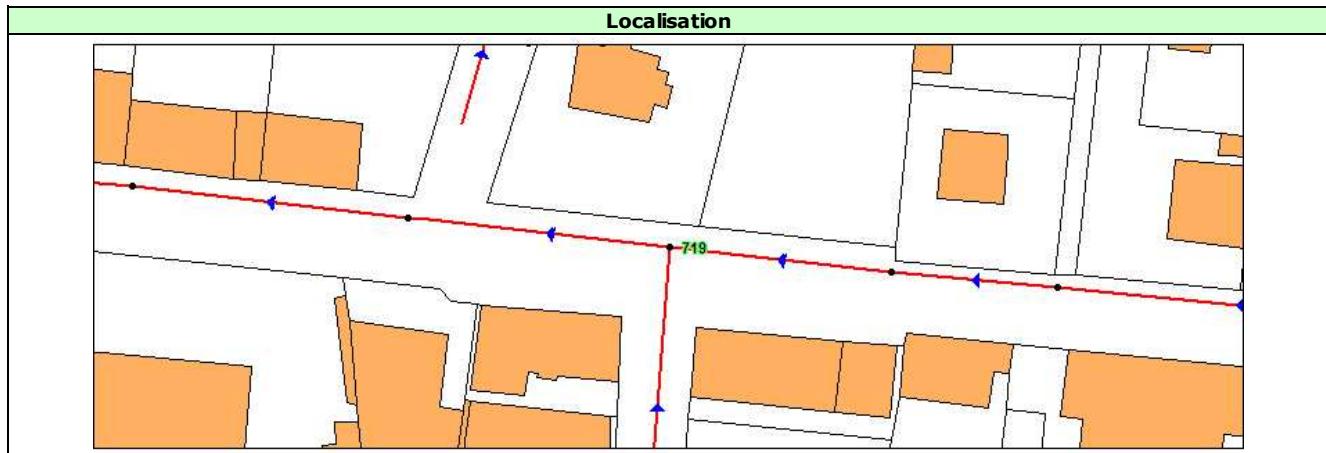
Observations sur la cunette	
Présence de racines	Obstacle dépôts

Travaux proposés	
Hydrocurage	Réhabilitation ponctuelle
