| <b>Désignation</b> | Ouvrage visité | <b>Type d'ouvrage</b> | Regard de visite simple |

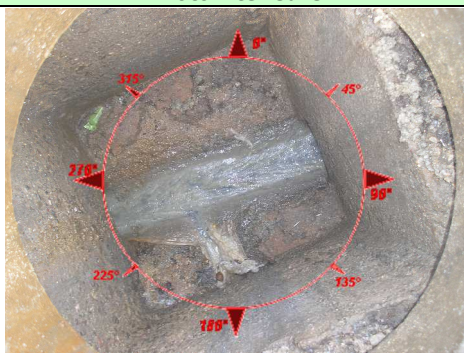
| Photo intérieure | caractéristiques des canalisations | | | | | |

| Observations sur les collecteurs | |
|---|---|
| 2 | Arrivée en chute |

| Observations sur la cunette | |
|---|---|
| Obstacle dépôts | Absence de cunette |

| Travaux proposés | |
|---|--|
| Hydrocurage | |
