Diagnostic du réseau d'assainissement CCBVIR Réseau d'eaux usées

**RV N°
 00753
 Séparatif
 eaux
 usées
 (HY13 B0001)**

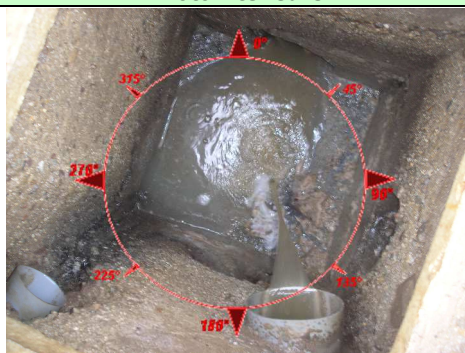
| Photo intérieure | caractéristiques des canalisations | | | | |

| Observations sur les collecteurs | |
|---|---|
| 1 | Arrivée en chute |
| 3 | Arrivée en chute |

| Observations sur la cunette | |
|---|---|
| Obstacle dépôts | Absence de cunette |

| Travaux proposés | |
|---|--|
| Hydrocurage | |
