# Diagnostic du réseau d'assainissement CCBVIR Réseau d'eaux usées

**RV N°  
 00755  
 Séparatif  
 eaux  
 usées  
 (HY13 B0001)**

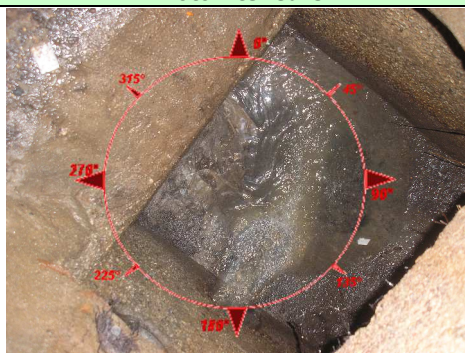
Photo intérieure	caractéristiques des canalisations

Observations sur les collecteurs	
1	
2	Arrivée en chute
8	
Observations sur la cunette	
Présence de racines	
Observations sur le regard	
Travaux proposés	
Réhabilitation ponctuelle
