# Diagnostic du réseau d'assainissement CCBVIR Réseau d'eaux usées

**RV N°  
00761  
Séparatif  
eaux  
usées  
(HY13 B0001)**

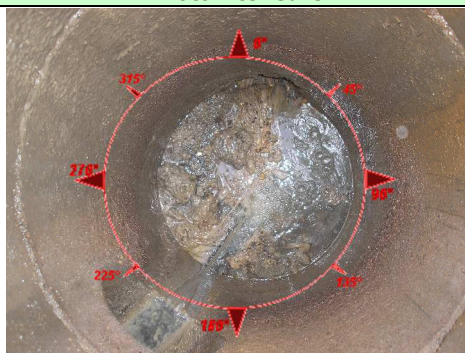
Observations sur les collecteurs	
1	Arrivée en chute
8

Observations sur la cunette	
Obstacle dépôts	Absence de cunette

Travaux proposés	
Hydrocurage
